## Heving av He 115 i Hafrsfjord Sommeren 2012

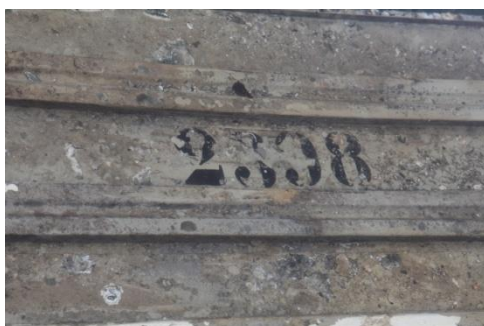
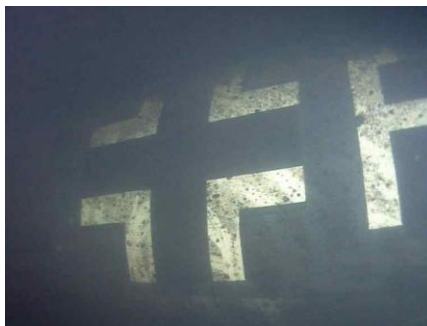
Dykkerarbeidet ble påbegynt i påsken. Arbeidet startet med demontering av flottørstagene slik at festepunktene kunne benyttes til løfting av flyet. En del luker under vingene ble tatt på land slik at vannstanden i vingene kunne overvåkes under hevingen. Disse bekreftet det tidligere inntrykket at flyet var i relativt god stand.

*Til venstre plate i vingen tatt opp i løpet av påsken. Til høyre flyet på bunnen.*

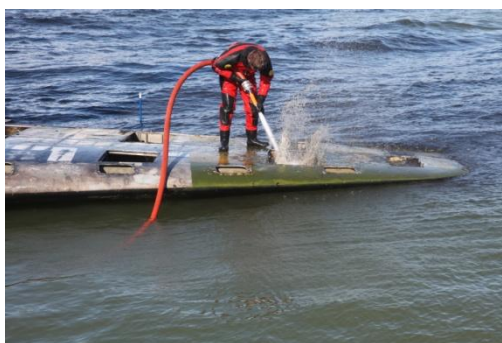
Deretter kunne løftet starte. Gjennom overflaten var det nødvendig å løfte svært langsomt for å evakuere vann fra alle deler av flyet. Det viste seg å være mye mudder spesielt i vingene. Dette måtte spyles ut før flyet kunne løftes ut av vannet. På tross av dette var vekten av løftet rundt 9 tonn, mens tørrvekten var beregnet til 5 tonn

*Spyling i vinge*

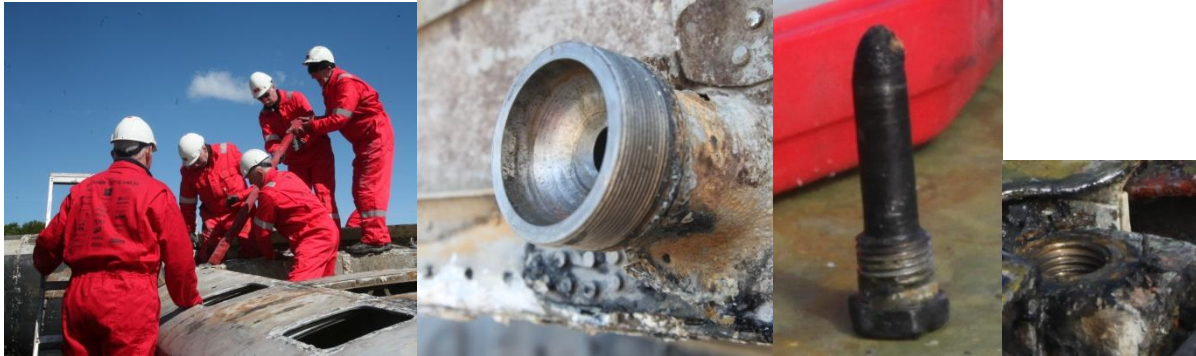
Vingene synes å være identiske med vingene på He 111. Dette ble tatt som forutsetning og det ble laget verktøy identisk med det som brukes til vingeboltene på He 111. Dette viste seg å være en korrekt antagelse. Vingene kunne derfor demonteres forholdsvis enkelt. Alle boltene kunne løsnes uten problemer.

*Billedet til venstre er fra arbeidet med å løsne vingeboltene, i midten viser vingebolt etter at mutteren er løsnet, til høyre bolt for balanseror etter at den er løsnet.*

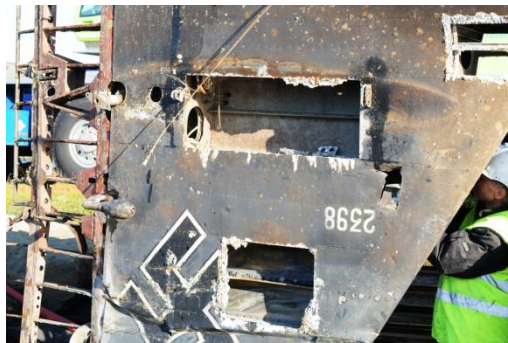
Dykkerne som jobbet med flyet rapporterte tidlig at det var i relativt god stand. Dette ble bekreftet da flyet var tatt på land og en fikk mulighet til en mer detaljert undersøkelse. Hovedstrukturen fremstår som helt intakt. En del sekundære plater og mindre luker er borte.

*Halen har en skade, sannsynligvis påført da flyet traff sjøbunnen. Bildet viser også at det er en del luker som er borte.*
