# Konserveringsrapport

## Haleseksjonen til Heinkel 115

FLYHISTORISK MUSEUM  
SOLA  
—  
JÆRMUSEET

**Mars 3014**

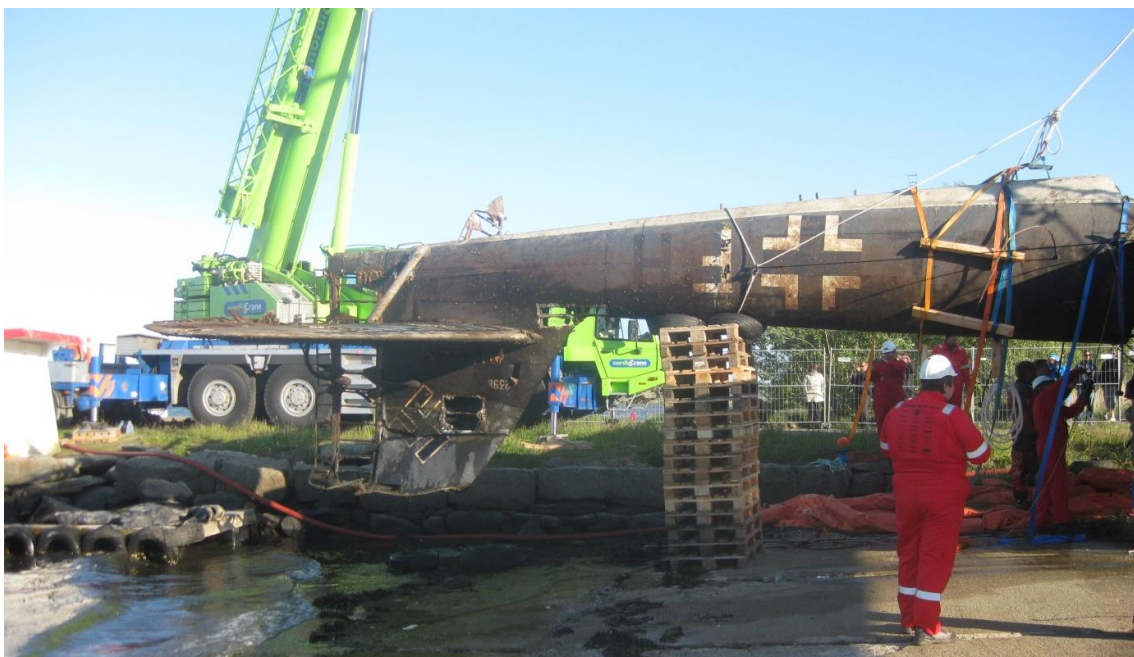
*Bilde 1. Haleseksjonen like etter at flyet ble hevet den 2. juni 2012. Flyets bakkropp ble støttet opp på en stabel paller med bildekk på toppen. Vekten som skulle bæres gjennom dette konsentrerte stedet påførte flyet en skade.*

Da flyet var heiset opp fra sjøen og lagt på land i opp-ned stilling, hvilte det under demonteringsarbeidet på en stabel av paller dekket med bildekk (se bilde 1). På ryggen midt på haleseksjonen oppsto det derfor en deformasjon / inntrykking som følge av at flyets vekt (flyet veide ca. 9 tonn ved hevingen) hvilte på dette konsentrerte punktet etter hevingen (se bilde 1). Ytterhuden lokalt, samt 3 spant ble trykket inn og deformert noen centimeter som følge av dette (se bilde 8). Spantene består av 2 halvdeler som i toppen er samlet ved hjelp av en liten plate. Disse platene hadde korrodert bort og binder derfor ikke lenger spantene sammen i toppen. Inntrykkingskaden hadde trolig blitt mindre dersom disse små platene fremdeles hadde vært på plass.

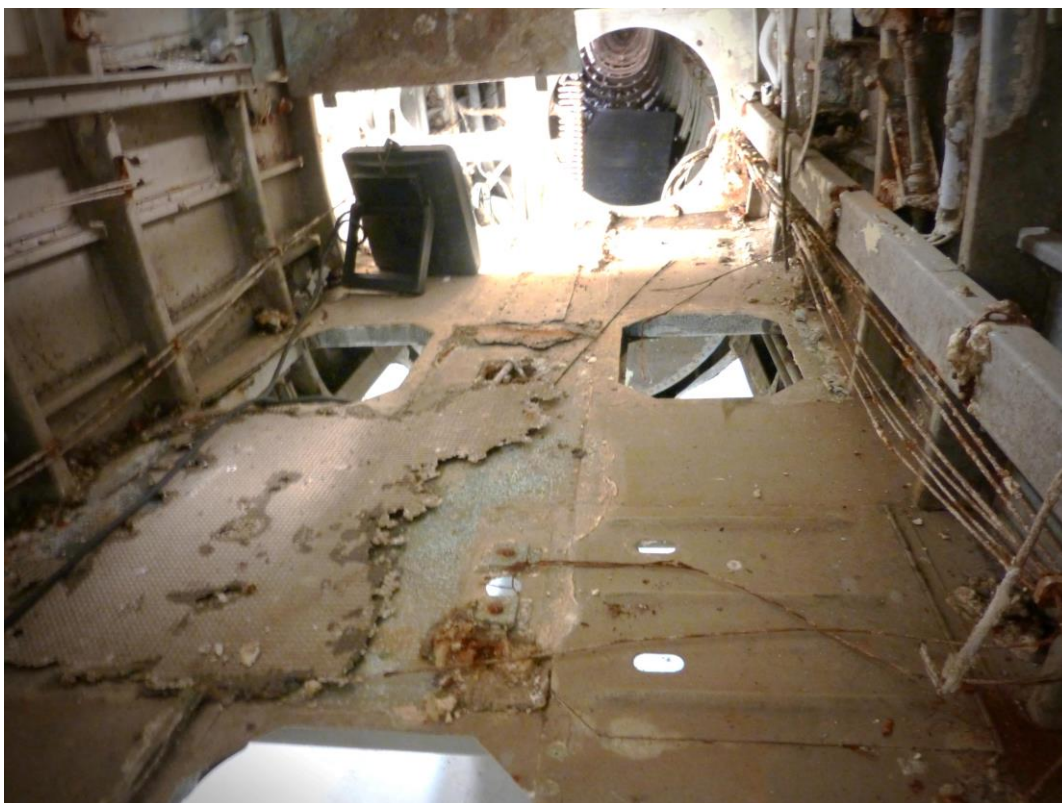
Bilde 3. Bakre cockpit før rensing og konservering. Man ser at det er en del korrosjonsprodukter samt slam og leire på overflatene

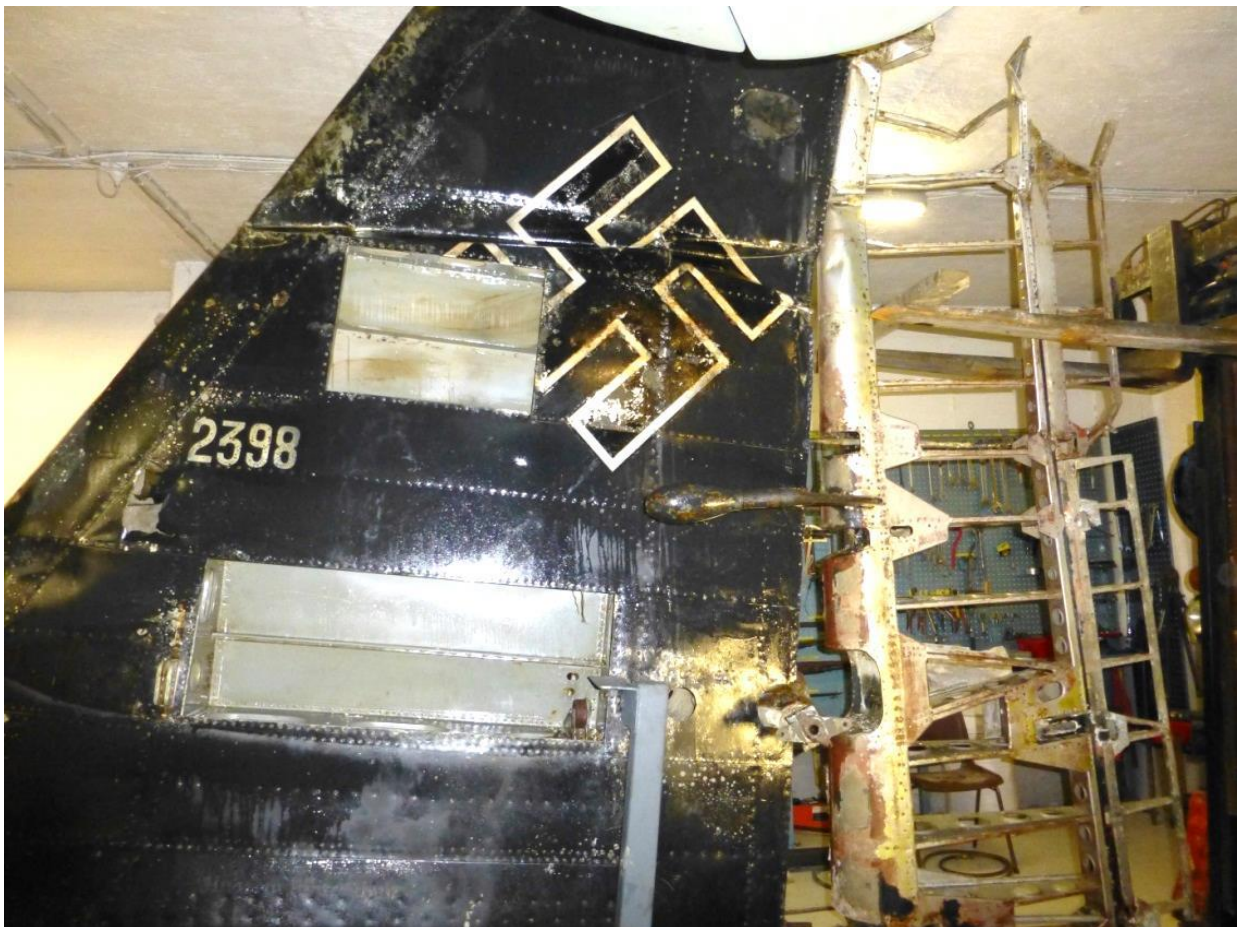
Haleseksjonen har enkelte skader både fra havariet i 1942 og fra hevingsaksjonen i 2012: Den øverste delen av halefinnen / sideroret har fått en knekk, trolig som følge av at flyets vekt hvilte på det da det traff og lå på sjøbunnen. Flyets totalvekt er rundt 7 tonn, og man kan således anta at rundt 2 – 3 tonn må ha hvilt på halefinnen, som selvsagt ikke er konstruert for å tåle en slik påkjenning.

Det mangler to luker på halefinnens venstre side, og det er et hull / rift på ca. 5 x 15 cm like foran og ovenfor den nederste manglende luken (se bilde 5). Disse lukene har gjennom årenes løp på sjøbunnen korrodert og falt av flyet. Man ser i dag kun delvis korroderte rester av dem langs kanten på åpningene i skroget. Det kan tenkes at disse manglende lukene for det meste er korrodert i kantene langs kontaktlinjene med halefinnen og at de mer sentrale delene av disse platene kan være delvis bevart og fremdeles befinner seg på sjøbunnen.

Bilde 5. Knekk på halefinnen og manglende luker / plater

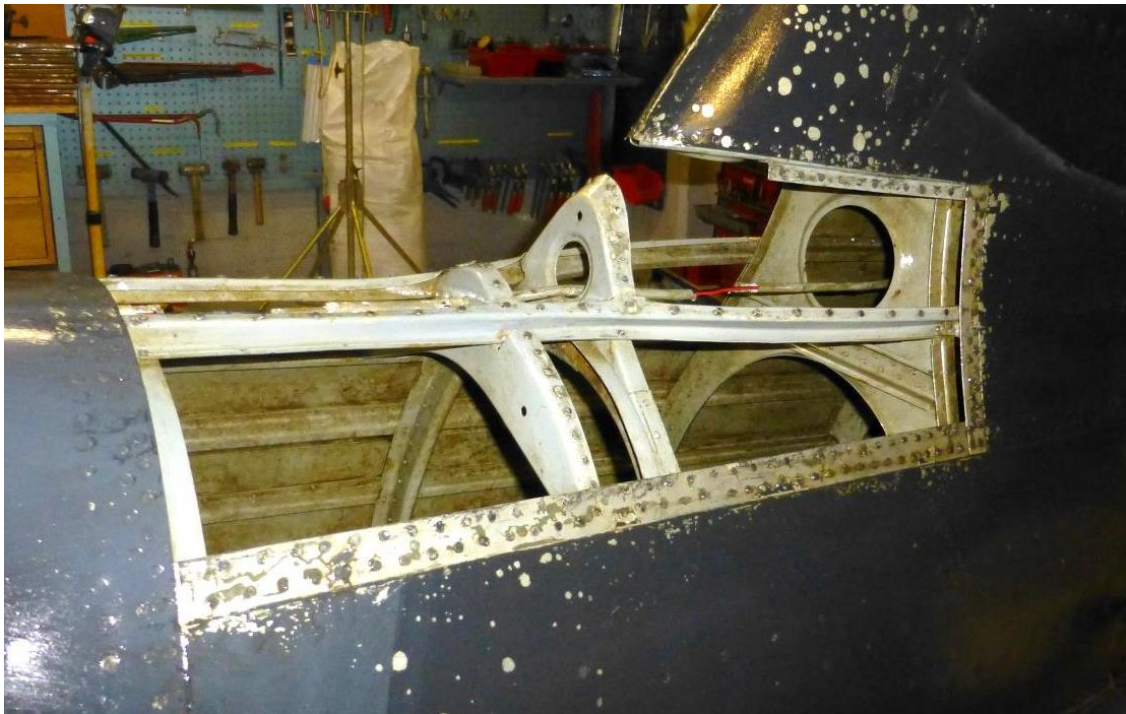
Bilde 6. Manglende plate ved roten av halefinnen

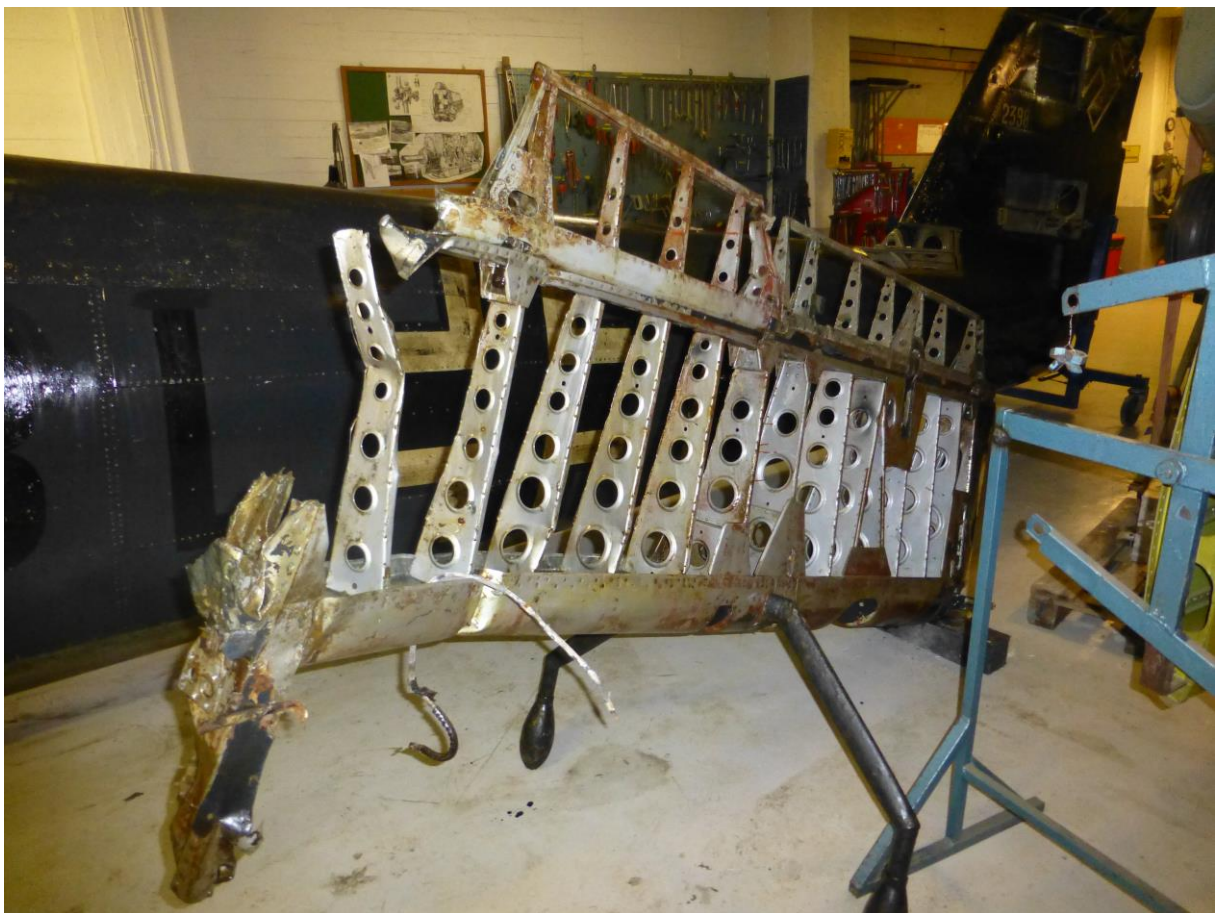
Bilde 7. Relativt stor skade på siderorets topp

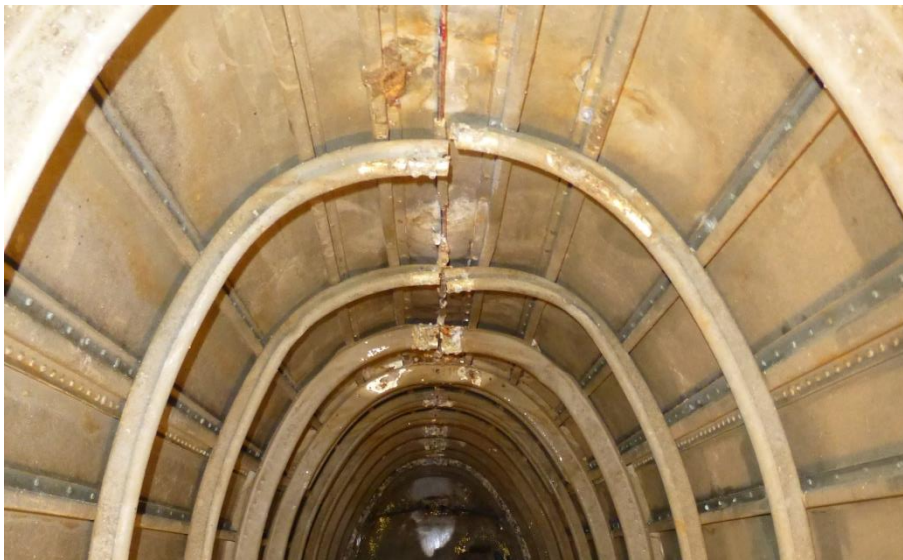
*Bilde 8. 3 spant i «tak» av bakkroppen ble deformert som følge av at flyets vekt hvilte på dette stedet via noen bildekk. Man ser at spantringene består av to halvdeler som har vært samlet i toppen via en liten plate. Nå da disse mangler ser man at de er forskjøvet i forhold til hverandre.*

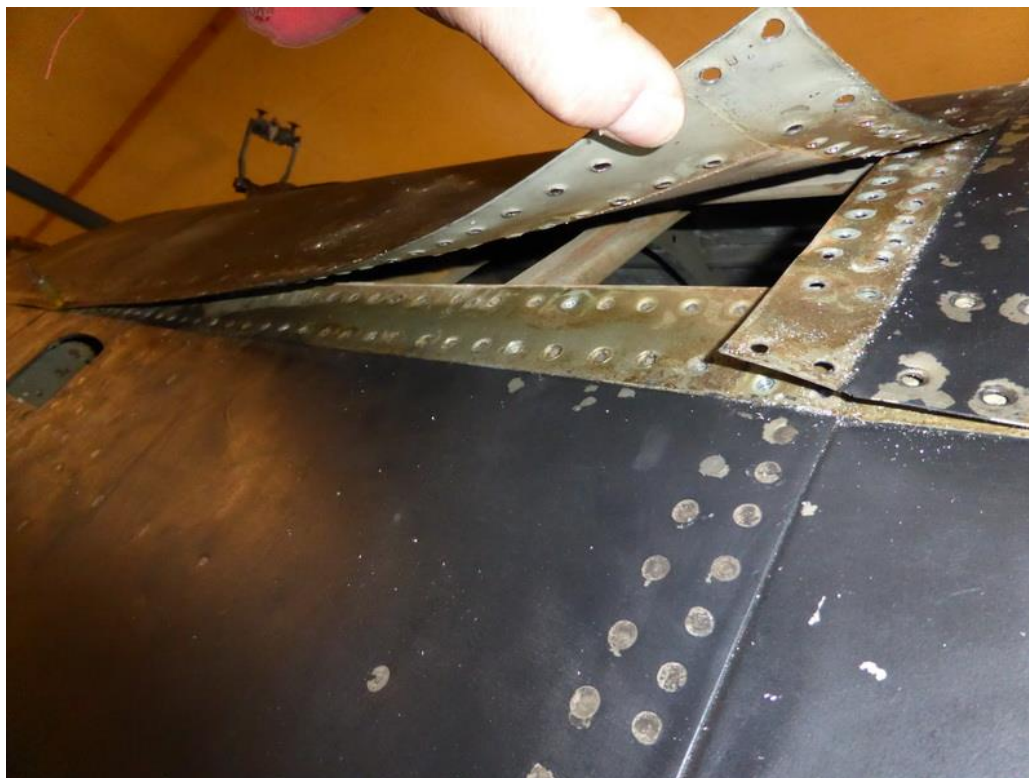
Allerede i løpet av sommeren 2012 da flyet ble hevet, kunne man se til dels kraftige utbulinger i enkelte plateskjøter som følge av korrosjon. Det knytter seg bekymring til om disse plateskjøtene etter hvert vil sprenges opp. På noen av de verste stedene ble en del nagler boret ut for å avlaste plateskjøtene og for å muliggjøre inspeksjon og fjerning av korrosjon. På flere av disse stedene som ble boret opp, har det imidlertid vist seg at tilstanden var langt bedre enn fryktet (se bilde 9).

Bilde 9. Lite korrosjon mellom platene

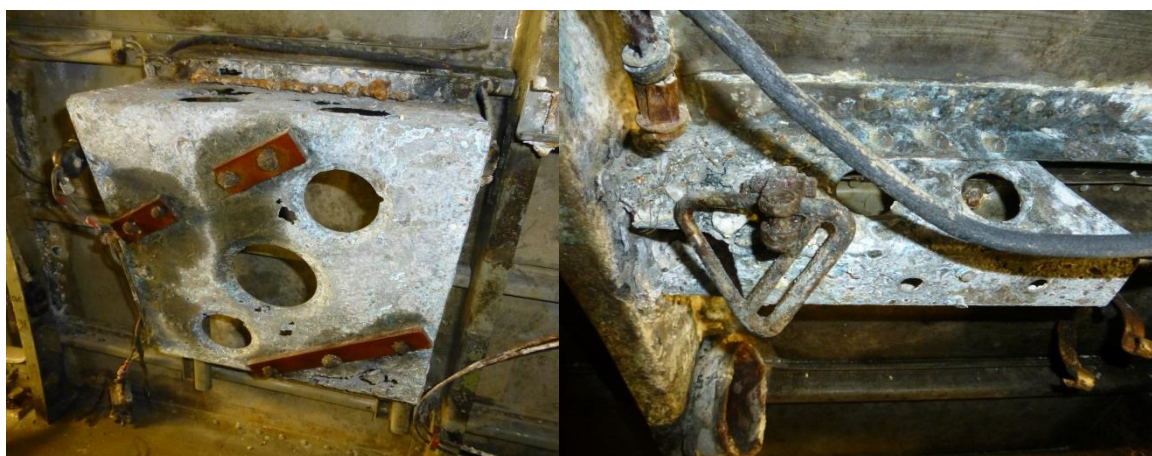
Bilde 10. Til venstre: monteringssted for slepeantennen er sterkt korrodert. Til høyre: feste for sikkerhetsbeltet til haleskytter er også sterkt korrodert.

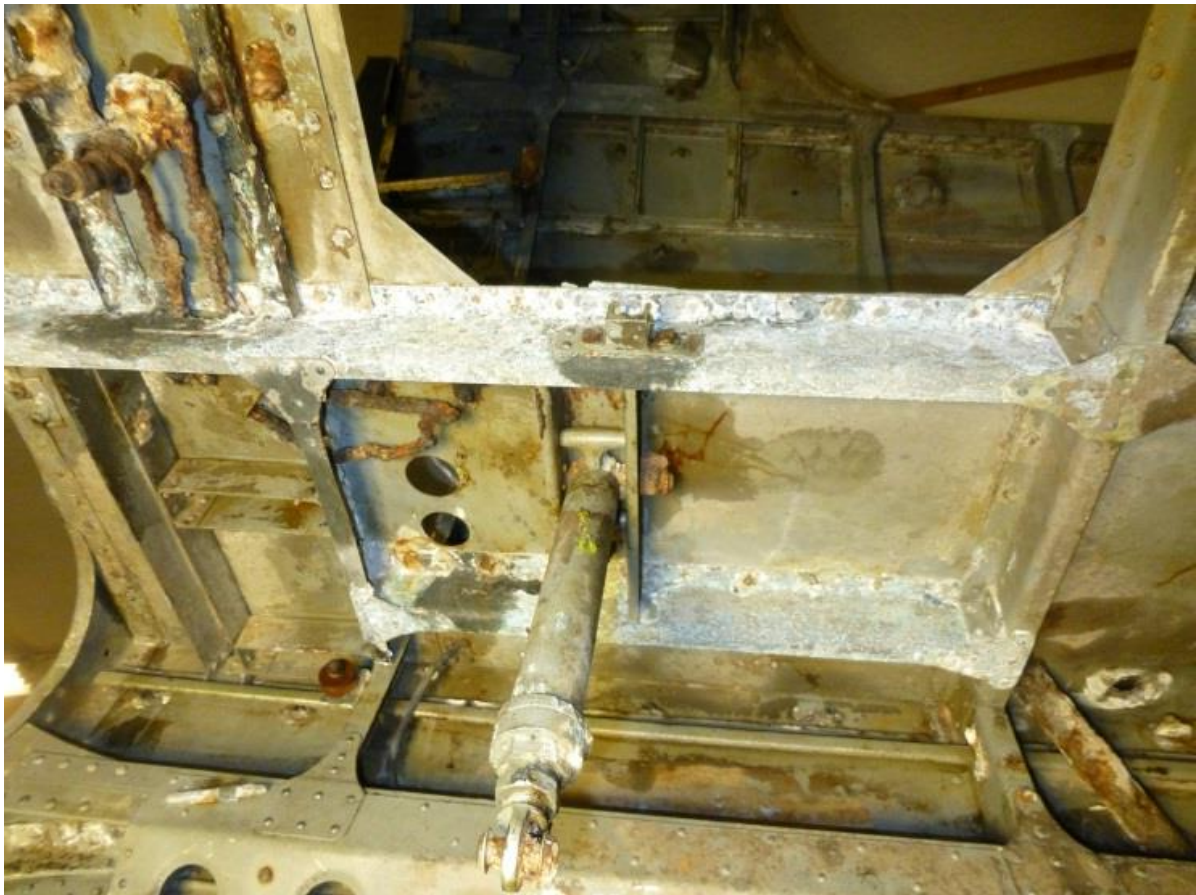
På selve skroget er 4 av spantene kraftig korrodert mens platene og området rundt er i meget god stand uten nevneverdig korrosjon. Det er vanskelig å si hvorfor det er slik, men det kan skyldes at akkurat disse spantene er fremstilt i en litt annen og mindre korrosjonsbestandig legering, eller at de har manglet eloksering. Dette kan for eksempel skyldes at de i forbindelse med reparasjoner kan ha blitt skiftet ut. Det kan også være at de har hatt kontakt med deler i andre metaller som har

*Bilde 11. Plateprofiler i bomberommet med kraftig overflatekorrosjon mens området og platene rundt er i bemerkelsesverdig god tilstand.*

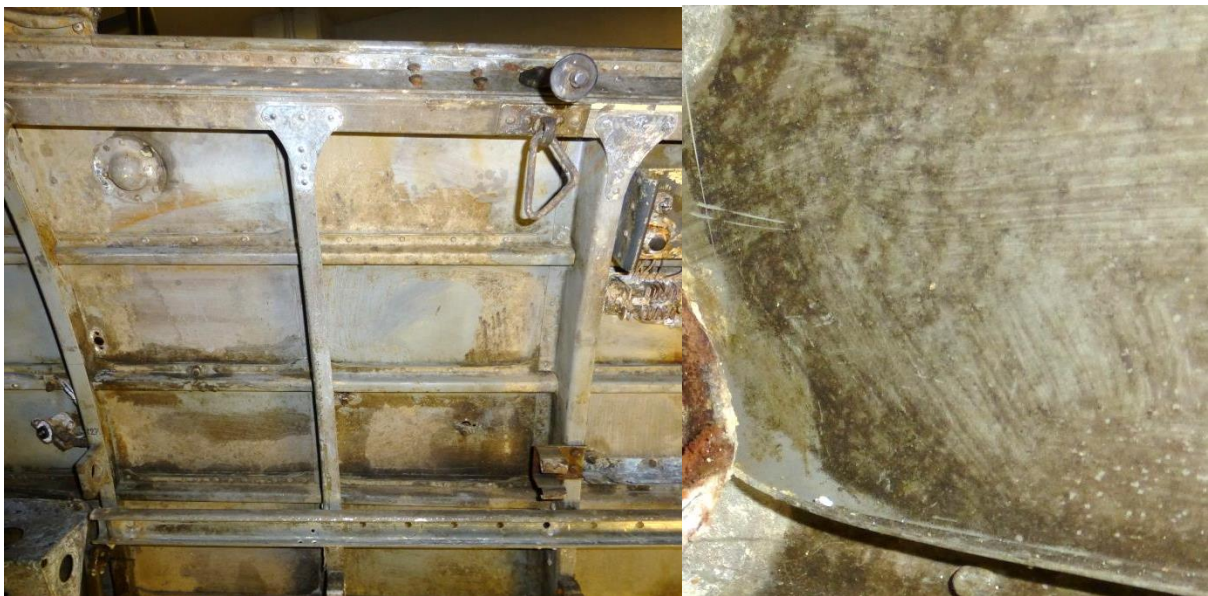
Skroget er også behandlet innvendig med et oljebasert middel mot korrosjon som kan minne om et av dagens «Dinitrol» produkter. Man kan se at dette brune produktet er påført med pensel (se bilde 12).

Man kan ellers se at skroget på innsiden har vært behandlet med et voks eller oljebasert korrosjonshindrende middel som ble strøket på med pensel (se bilde 12).

*Bilde 12. Skroget har fått behandling med et voks eller oljebasert korrosjonshemmende middel da det var i bruk. Man ser penselstrøkene i dette middelet.*

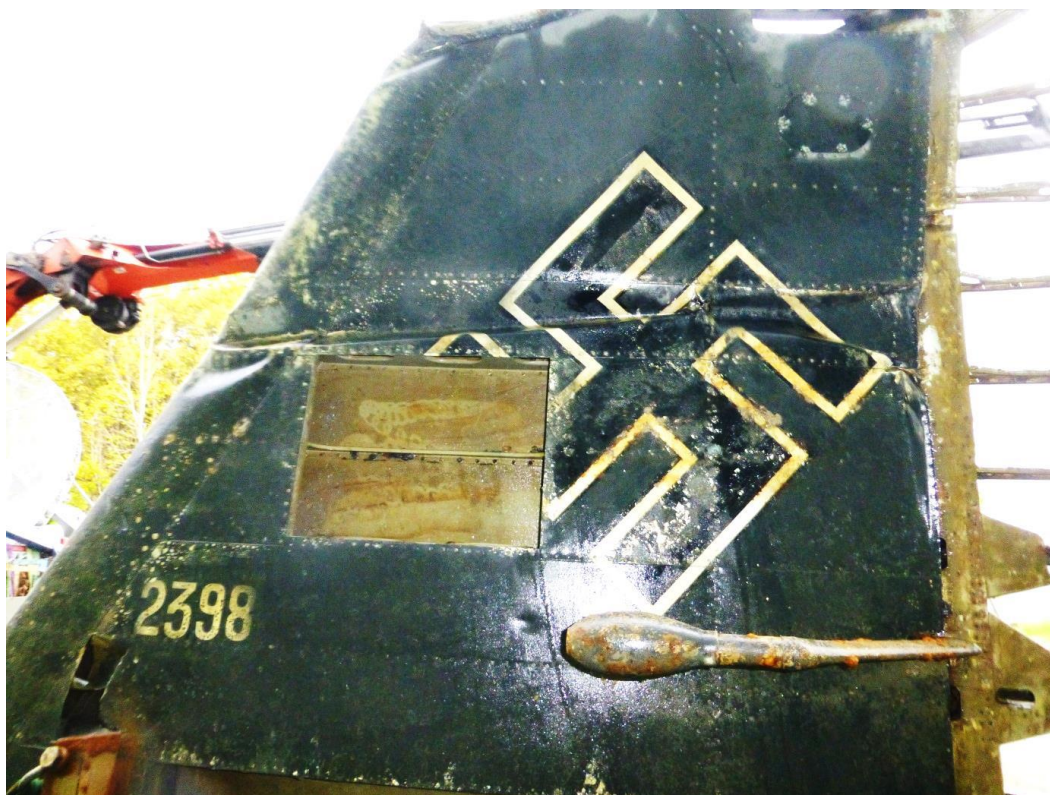
Bilde 15. Halefinnen før rengjøring. Man ser at det er en del algevekst på overflatene

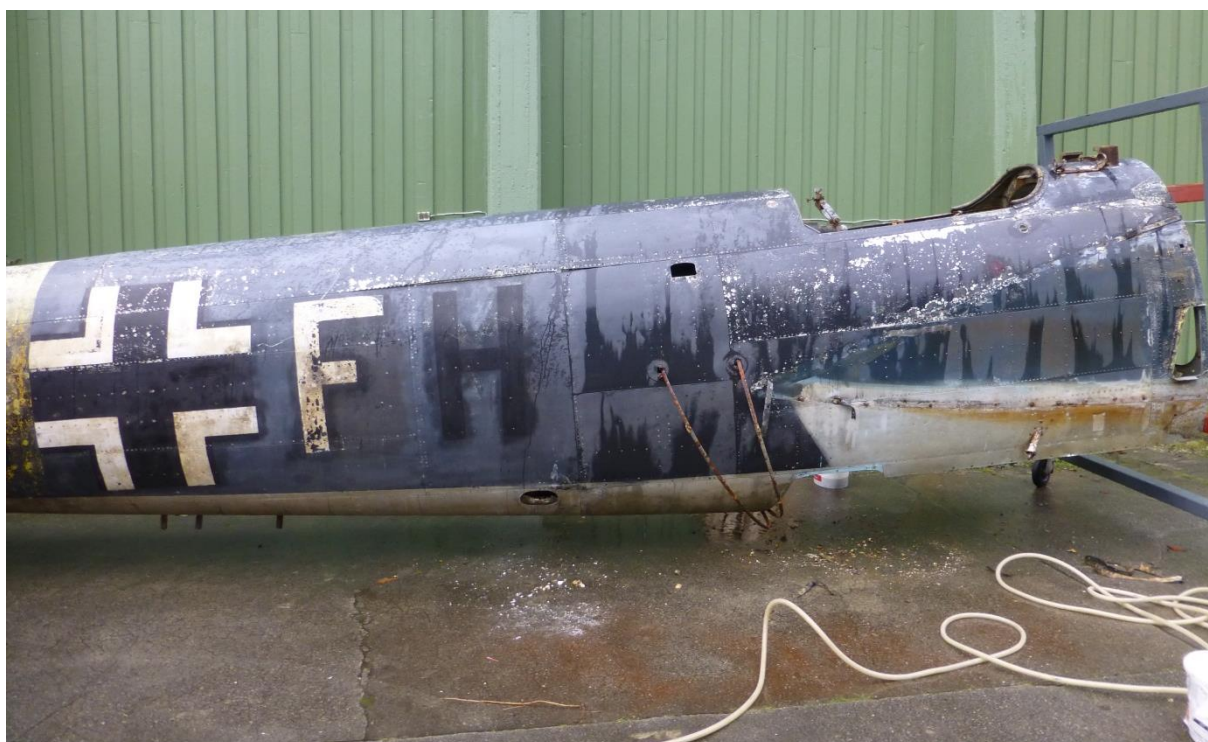
Bilde 16. Haleseksjonen etter utvendig rengjøring. Man ser at den sorte lakken er matt og grå. Det er vanskelig å se forskjell på helt sort og den mørke grå kamuflasjemalingen på dette stadiet

Straks etter den utvendige rengjøringen var ferdig ble seksjonens utside påført (sprøytet) «lanolin liquid A» som er den tynneste flytende lanolin versjonen fra den tyske produsenten «Fluid film». Det var viktig å gjøre dette straks for å hindre at lakken tørket ut og begynte å krølle seg og flaske av.

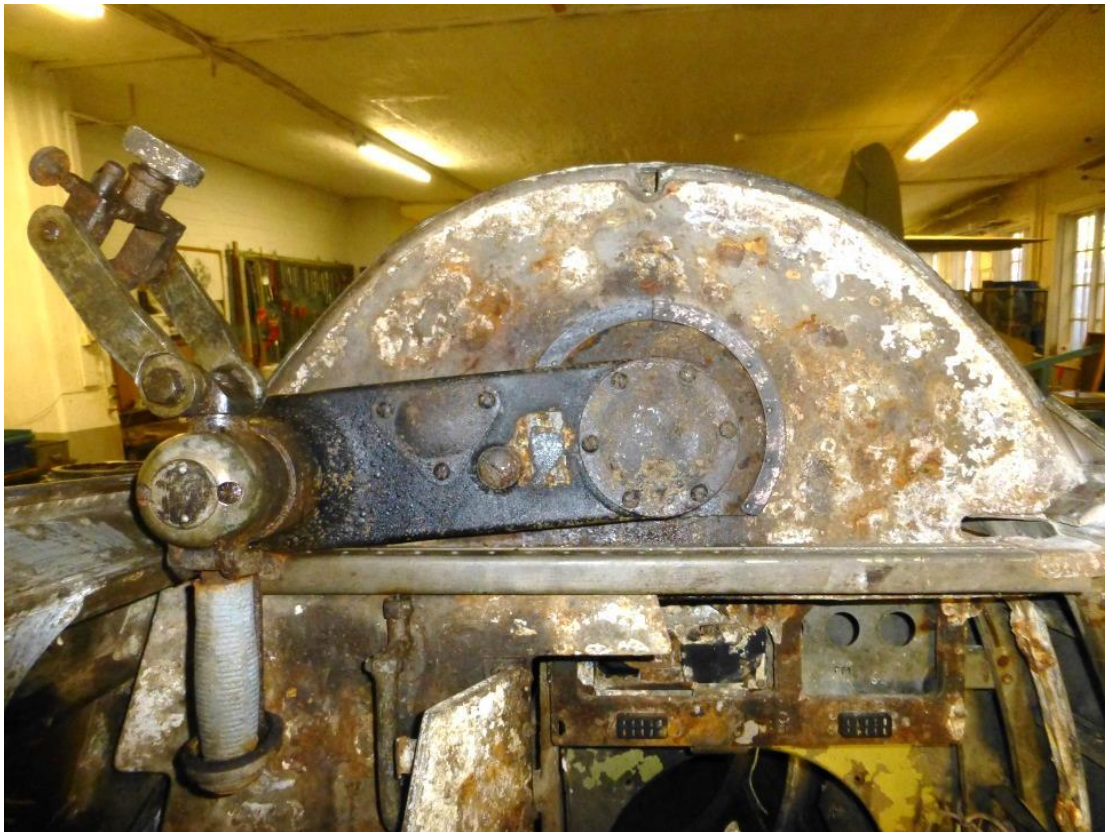
Bilde 22. Maskingeværlavetten og armeringen før konservering

Den største enkeltjobben med disse komponentene var maskingeværlavetten, som ble demontert helt ned til sine enkeltdele (se bilde 22 og 23), rensert og konservert. Før konserveringen satt de fleste deler fast bortsett fra utløserhåndtaket for mekanismen som muliggjør å hive hovedarmen fra side til side.

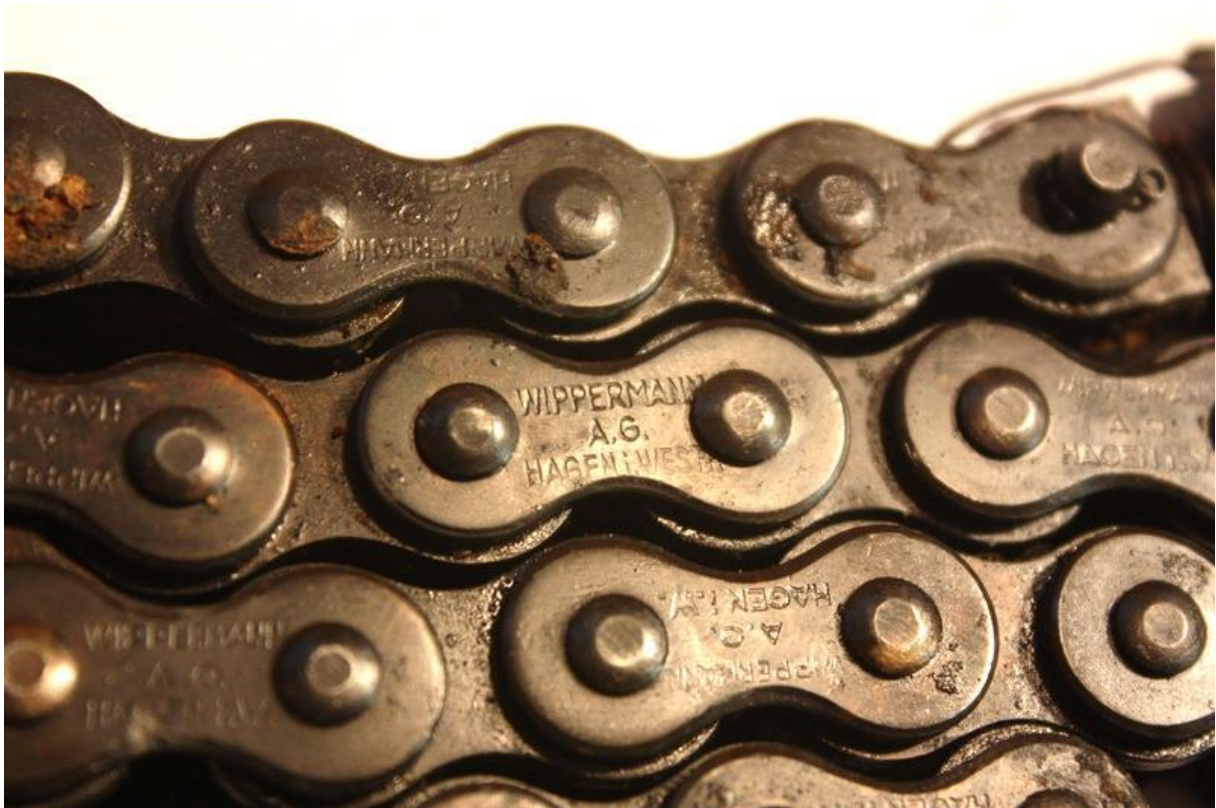
Bilde 24. Kjeden av merket «Wippermann» er som i nesten ny tilstand

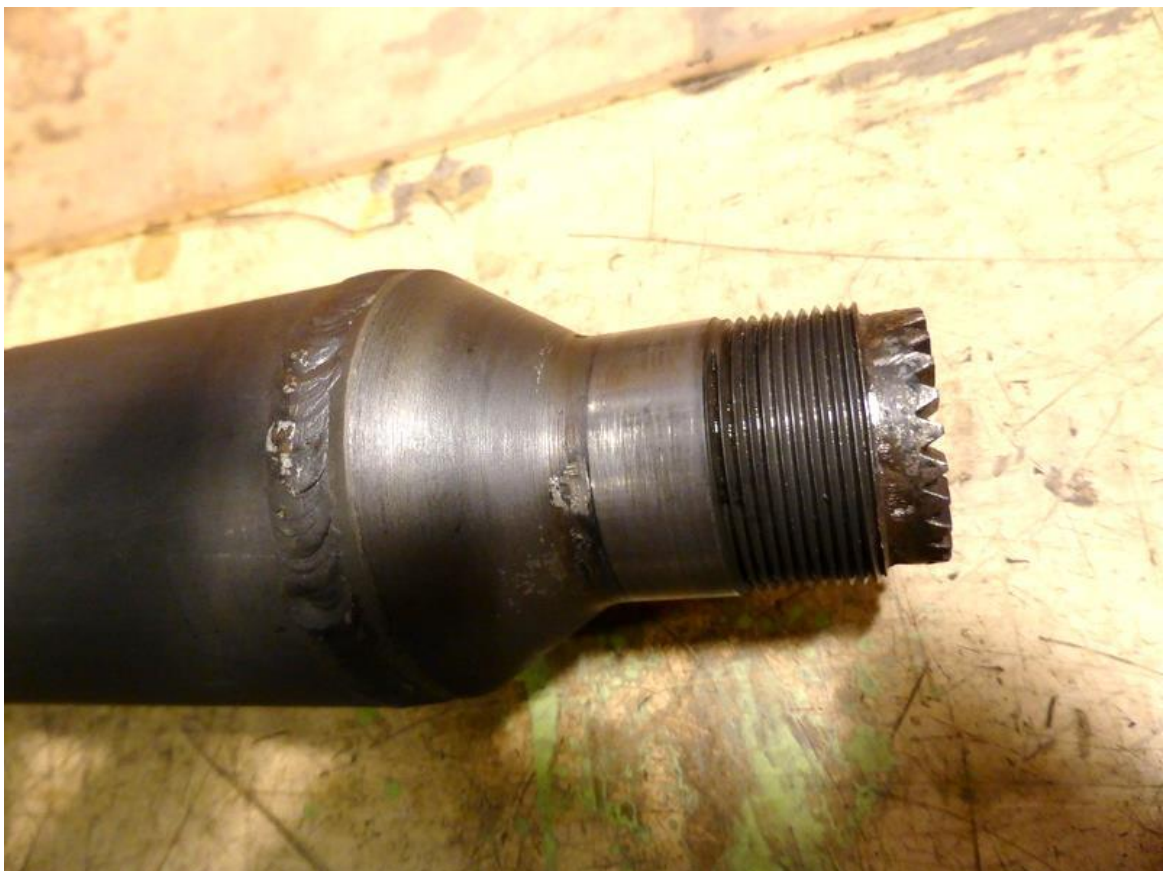
Bilde 25. Stammen på lavetten er i meget god tilstand
