## Heinkel He 115B/C Werknummer 2398 Kennzeichen 8L+FH

Bygget ved Ernst Heinkel Flugzeugwerke, Rostock, september 1939  
Flyet tilhørte 1. Staffel, Küstenfliegergruppe 906  
Havareert i Hafrsfjord 28. desember 1942 ved medvinds landing

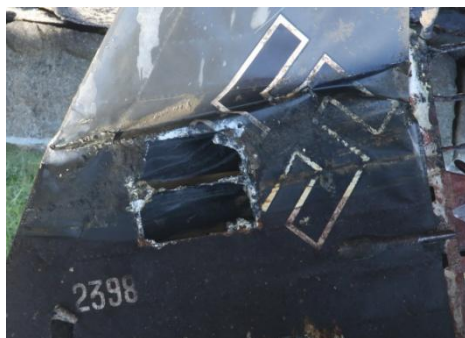
*Del av halen med W Nr*

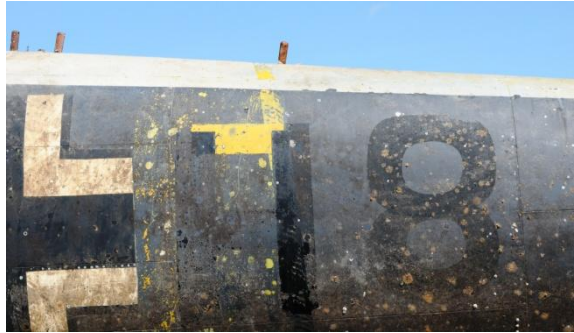
*8L+FH. Billedet viser hvordan det gule halebåndet var plassert*

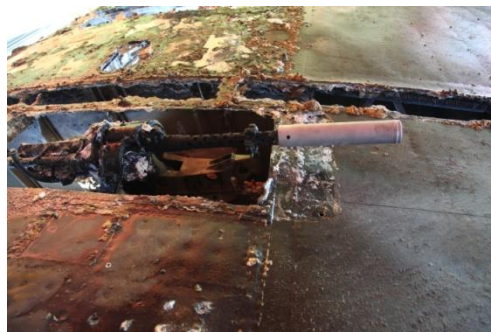
*MG i vinge bak motor*

W.Nr. 2398 var delvis modifisert til C-versjon, men uten den fastmonterte 20 mm kanonen i nesen. Derimot hadde flyet montert bakoverrettede MG 17 i begge motor-nacellene. Siden det ikke var ombygget til en fullverdig C, ble det i den tyske meldingen betegnet som B/C.

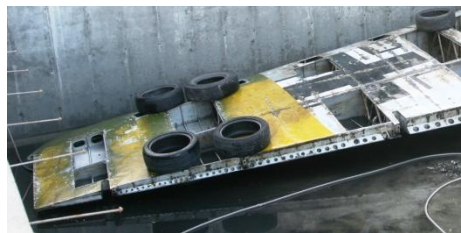
*Undersiden av høyre vinge*
