## **STIFTELSEN FLYHISTORISK MUSEUM SOLA**

### **HEINKEL He 115**

**Status høsten 2015 og plan for videre arbeid.**

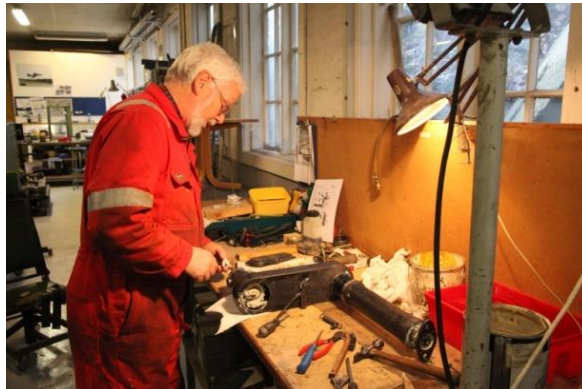
*MG- fundament i bakkroppen under preserving.*

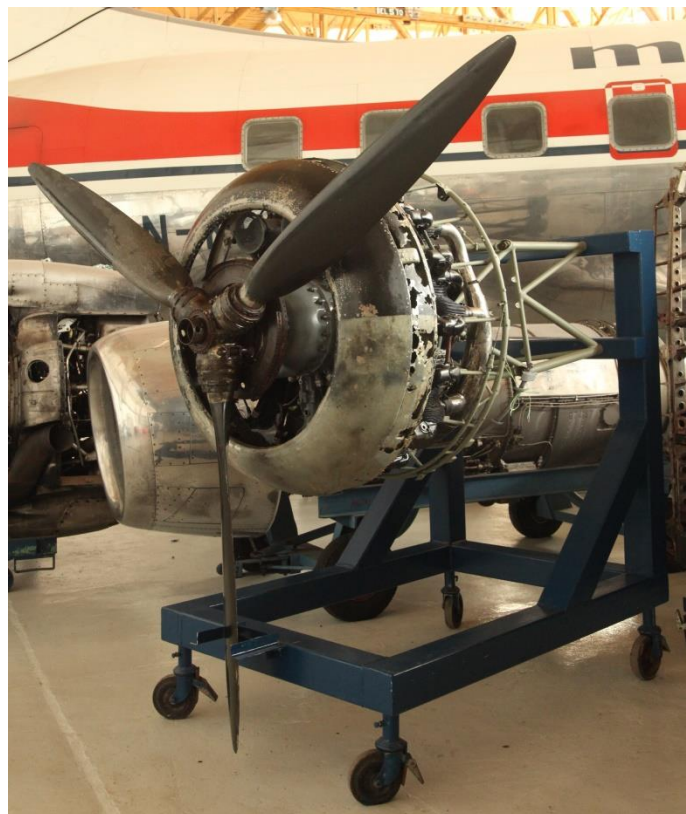
Parallelt med rengjøringsarbeidet på skroget har det fra flyet ble hevet vært arbeidet med rengjøring og gjenoppbygging av den ene motoren som fremdeles satt på flyet da det ble hevet. Veivhuset var laget i magnesium og har virket som en offeranode, og det var bare rester av veivhuset tilbake da flyet ble hevet. De delene av motoren som var i stål var derimot i god stand. Muséet hadde et veivhus av rett type på lager som er benyttet i oppbyggingen av motoren. Motoren med propellen påmontert er nå plassert i utstillingen.

*Motoren i utstillingen.*

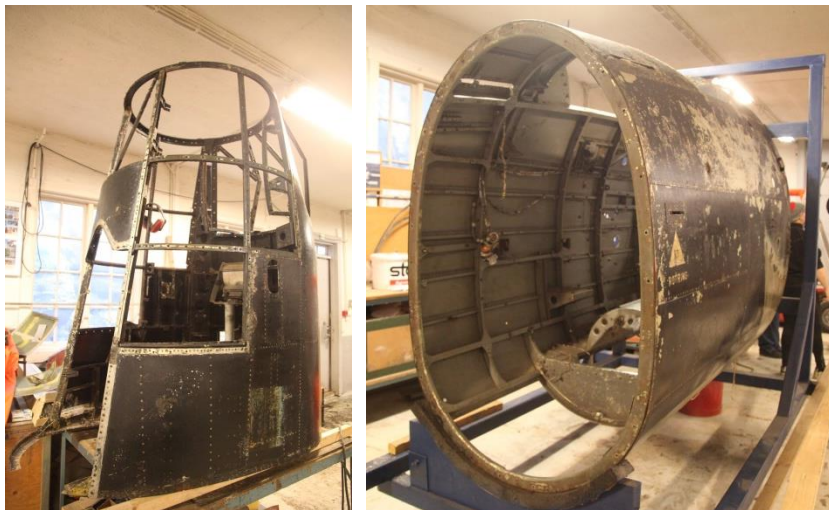
*Neseseksjonen er delt i to for å rengjøres*

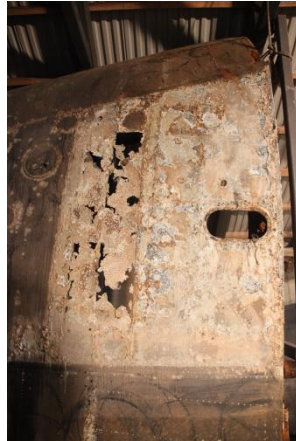
*Korrosjonsskader på oversiden av vingen hvor platen må skiftes ut.*

På vingene er det en del plater som har store korrosjons skader. Disse må skiftes ut med nye. Prosjektet må ha myndighet til å ta stilling til hvilke plater som må skiftes ut. Det er plater på alle seksjonene som mangler. Disse blir erstattet i det videre arbeid.
